## PROTOKOL O ZKOUŠCE

Evidenční číslo : 119 / 2024

Předmět zkoušky : **Ochranné zábradlí Railog  
rázová zkouška podle ČSN 74 3305**

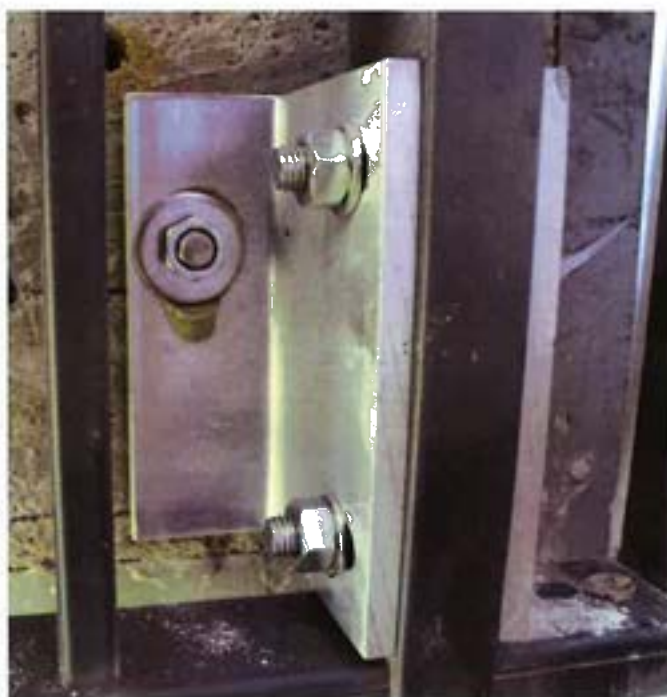
Obrázek 1 - Detail upevnění zábradlí

Kotevní desky byly upevněny k betonovému bloku pomocí závitových tyčí a chemické kotvy.

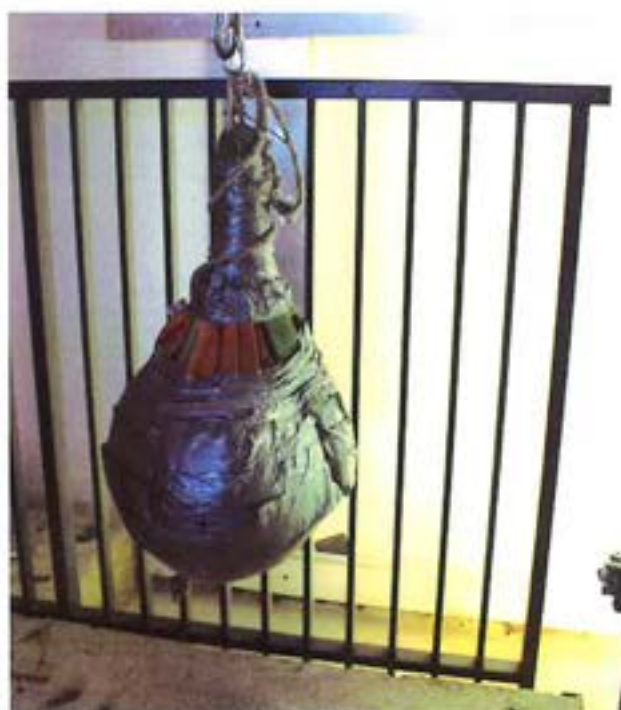
Obrázek 2- Stav zábradlí po dopadu nárazového tělesa na centrální část pole

| Vzorek | Bod nárazu | stav po nárazu s energií |
|---|---|---|
| ochranné<br>zábradlí Railog | centrální část<br>pole | zábradlí zůstalo po nárazu neporušeno, bez vizuálně<br>pozorovatelných změn |

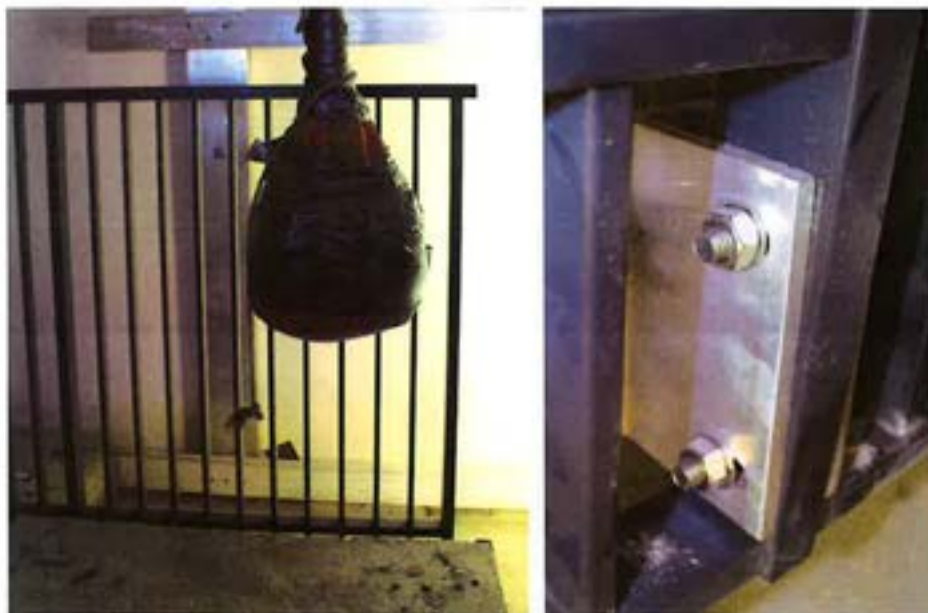
Obrázek 3- Stav zábradlí po dopadu nárazového tělesa na horní roh a posun v kotvení zábradlí

| Vzorek | Bod nárazu | stav po nárazu s energií |
|---|---|---|
| | 250 mm od<br>madla, 250<br>mm od<br>sloupku | zábradlí zůstalo po nárazu neporušeno,<br>vlivem posunu v kotvení došlo k odklonu zábradlí<br>o cca 4° od svislice bez ztráty stability a funkčnosti |
